# 杉間伐材腐蝕実験 中間報告書

当社が地盤補強に使用している木杭（間伐材杭）の自然地盤内での耐久性を検証する為、実際に地盤中に埋設して経年変化を観察することにした。その概要及び中間（5年経過）での掘り起こし観察した結果を報告する。

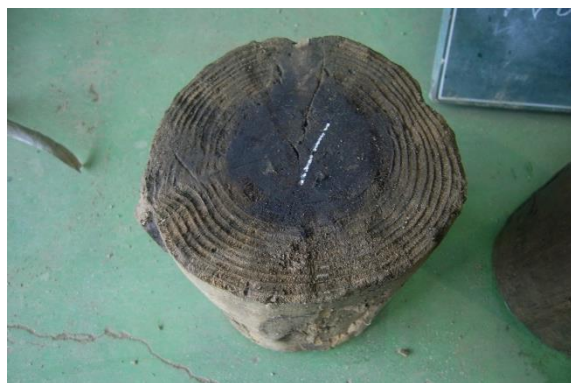
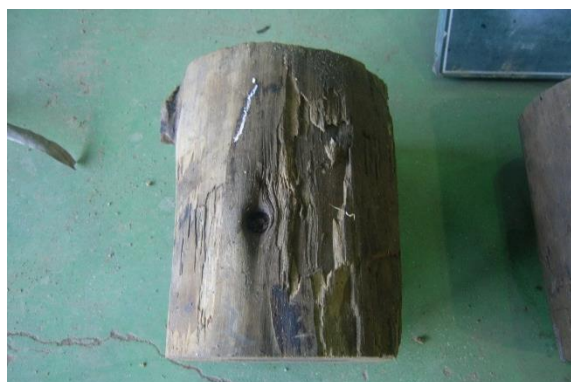
〔No. 1 〕

- ・ 表皮及び切断面にはやや腐蝕がみられる。特に年輪木目部の軟らかい部分は硬い部分に比べ、最大で 2 mm 程度の腐蝕減寸がみられる。
- ・ 色調は写真の様に黒ずんでいる。
- ・ 表皮部触感はややボコボコと軟らかくへこむ。
- ・ No. 2 には大きな縦割れがみられる。
- ・ 全体的には支持杭として強度不足とはなっていない。
- ・ ところどころに  $\phi 2\text{mm} \sim \phi 5\text{mm}$  程度、深さ 5 mm ～ 10 mm 程度の虫食い穴も見られる。

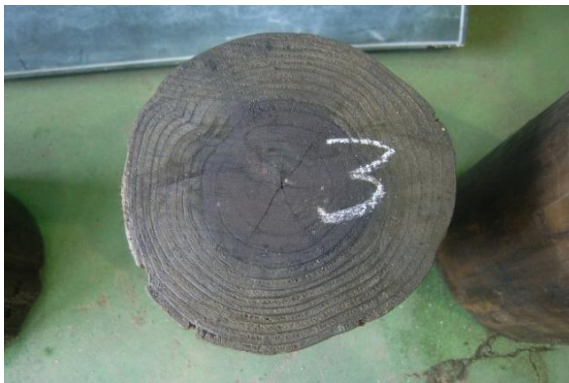
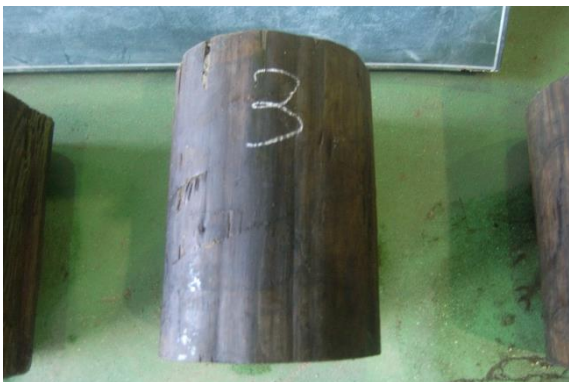
〔No. 3〕

- ・ 表皮及び切断面には腐蝕が殆んどみられない。No. 4の年輪部分は僅かに変化しているか？という程度である。
- ・ 色調は写真の様に黒ずんでいた。
- ・ 切断面、表皮部共に触感は硬く、木材強度の変化は感じられない。
- ・ 割れの進行もみられない。
- ・ ポリエチレンフィルムをはがした際、内部は湿気で満たされており、乾燥した形跡はなかった。
- ・ 虫食い穴も全く見られない。

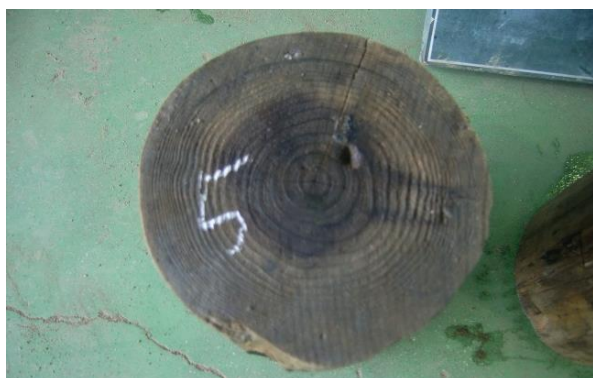
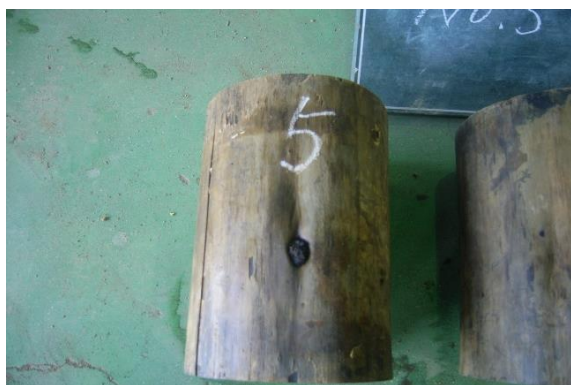
〔No. 5〕

- ・ 表皮及び切断面に腐蝕は殆ど見られない。年輪部分が僅かに変化しているか？という程度である。
- ・ 色調は写真の様に黒ずんでいたが、No. 3, 4 よりは元の色に近い。
- ・ 切断面、表皮部分共に触感は硬く、木材強度の変化は感じられない。
- ・ 両方とも縦割れが大きく進行していた。
- ・ 虫食い穴も見られなかった。

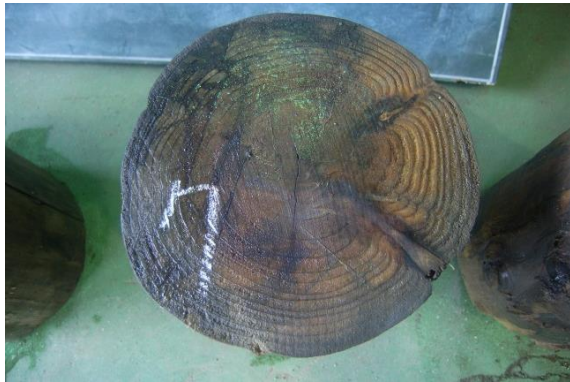
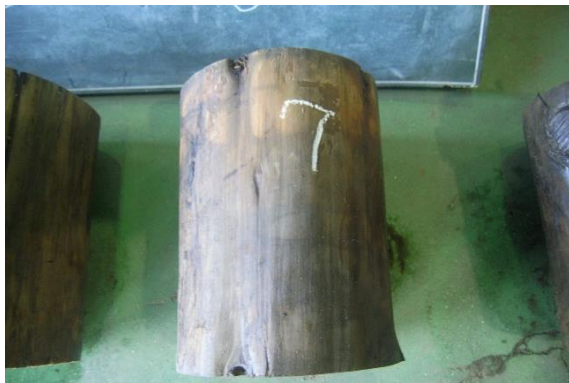
〔No. 7〕

- ・ 実験供試体中、最も変化が少なく、色調、硬さ共に埋設時と同程度である。
- ・ 割れの進行も全く見られない。
