# 杉間伐材腐蝕実験 中間報告書

当社が地盤補強に使用している木杭（間伐材杭）の自然地盤内での耐久性を検証する為、実際に地盤中に埋設して経年変化を観察することにした。その概要及び中間（5年経過）での掘り起こし観察した結果を報告する。

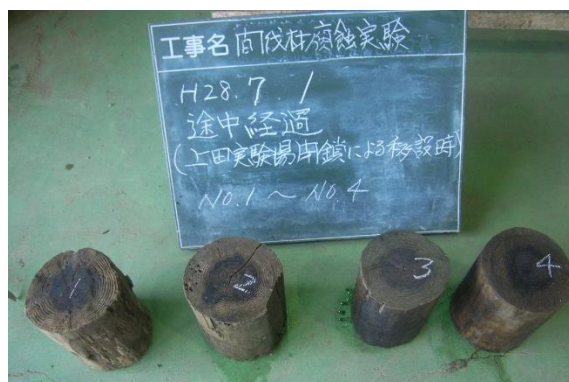
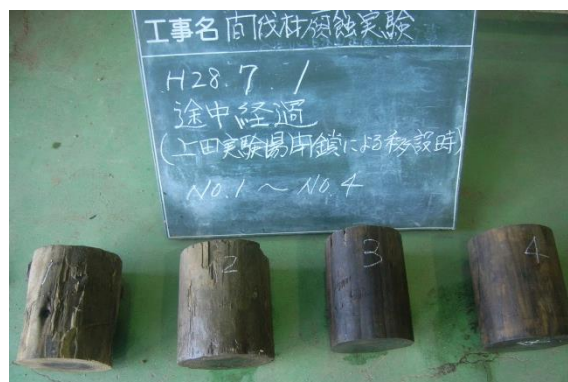
〔No. 1 ～No. 4 〕

No. 1, 2 は無加工品である。目視及び触感状況は下記の通り。

- ・ 表皮及び切断面にはやや腐蝕がみられる。特に年輪木目部の軟らかい部分は硬い部分に比べ、最大で 2 mm 程度の腐蝕減寸がみられる。
- ・ 色調は写真の様に黒ずんでいる。
- ・ 表皮部触感はややボコボコと軟らかくへこむ。
- ・ No. 2 には大きな縦割れがみられる。
- ・ 全体的には支持杭として強度不足とはなっていない。
- ・ ところどころに  $\phi 2\text{mm} \sim \phi 5\text{mm}$  程度、深さ 5 mm ～ 10 mm 程度の虫食い穴も見られる。

No. 3, 4は防腐剤無塗布でポリエチレンフィルムで包んだものである。

- ・ 表皮及び切断面には腐蝕が殆んどみられない。No. 4の年輪部分は僅かに変化しているか？という程度である。
- ・ 色調は写真の様に黒ずんでいた。
- ・ 切断面、表皮部共に触感は硬く、木材強度の変化は感じられない。
- ・ 割れの進行もみられない。
- ・ ポリエチレンフィルムをはがした際、内部は湿気で満たされており、乾燥した形跡はなかった。
- ・ 虫食い穴も全く見られない。

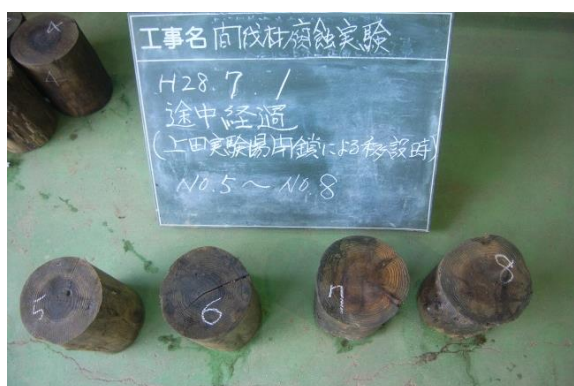
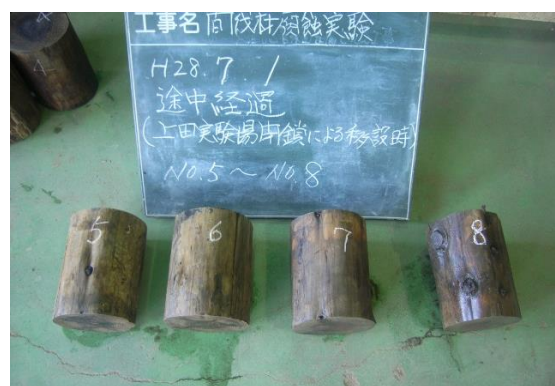
〔No. 5 ~ No. 8〕

No. 5, 6 は防腐剤塗布品である。目視及び触感状況は下記の通り。

- ・ 表皮及び切断面に腐蝕は殆ど見られない。年輪部分が僅かに変化しているか？という程度である。
- ・ 色調は写真の様に黒ずんでいたが、No. 3, 4 よりは元の色に近い。
- ・ 切断面、表皮部分共に触感は硬く、木材強度の変化は感じられない。
- ・ 両方とも縦割れが大きく進行していた。
- ・ 虫食い穴も見られなかった。

No. 7, 8 は防腐剤塗布品をポリエチレンフィルムで包んであったものである。

- ・ 実験供試体中、最も変化が少なく、色調、硬さ共に埋設時と同程度である。
- ・ 割れの進行も全く見られない。
